PROGRAM PRAC KONSERWATORSKICH
REMONT NIEHISTORYCZNYCH WYPRAW TYNKARSKICH
I POLICHROMOWANYCH WYPRAW MALARSKICH NA ŚCIANACH
I SKLEPIENIU WE WNĘTRZU ZABYTKOWEGO KOŚCIOŁA
P.W. WNEBOWZIĘCIA NMP W STROŻYSKACH
(GMINA NOWY KORCZYN, POWIAT BUSKI,
WOJEWÓDZTWO ŚWIĘTOKRZYSKIE)

KIELCE VIII. 2023 r.

PRACOWNIA KONSERWACJI
DZIEŁ SZTUKI
Małgorzata Świeca-Dzierżak
25-640 Kielce, ul. Karbońska 3/1
NIP 865-143-88-07, Regon 260364284
tel. 504 252 753

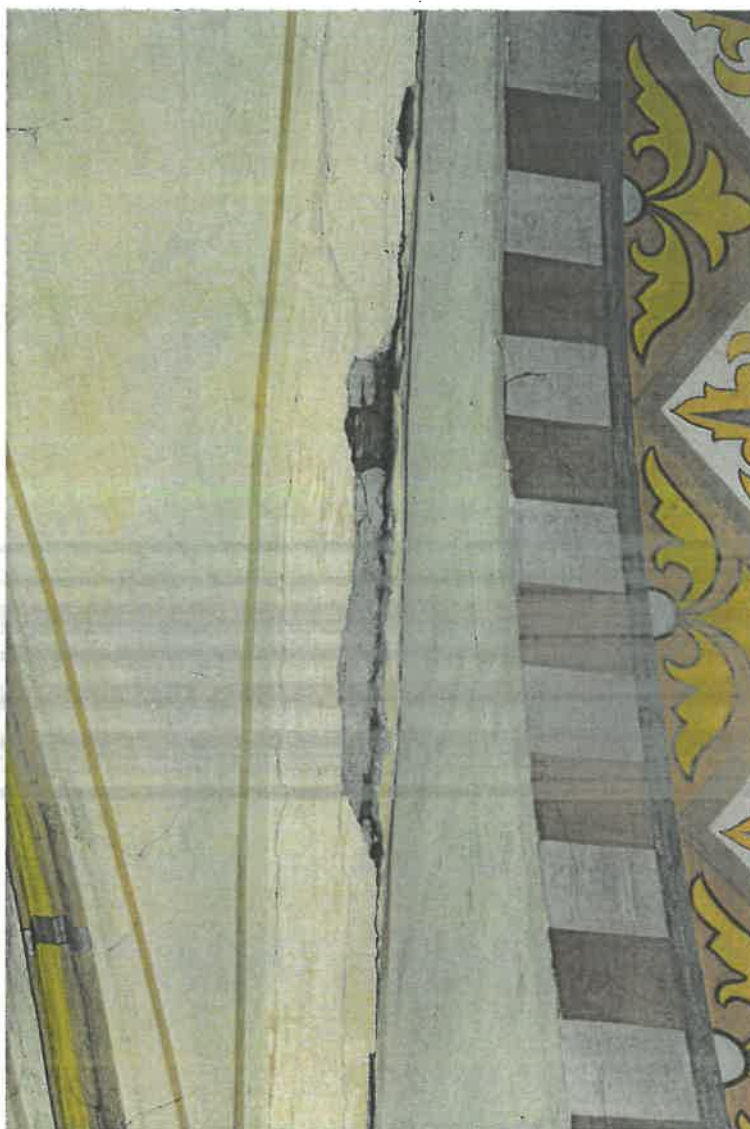
Fot. 1. Kaplica boczna południowa. Widoczna w miejscu ubytku na sklepieniu podsiętka - trzciniowanie i gruba warstwa tynku.

Na żebrach widoczny materiał z jakiego zostały one wykonane czyli drewno, na które położono zaprawę. Przyczepność zaprawy do podłoża na sklepieniu i ścianach dobra.

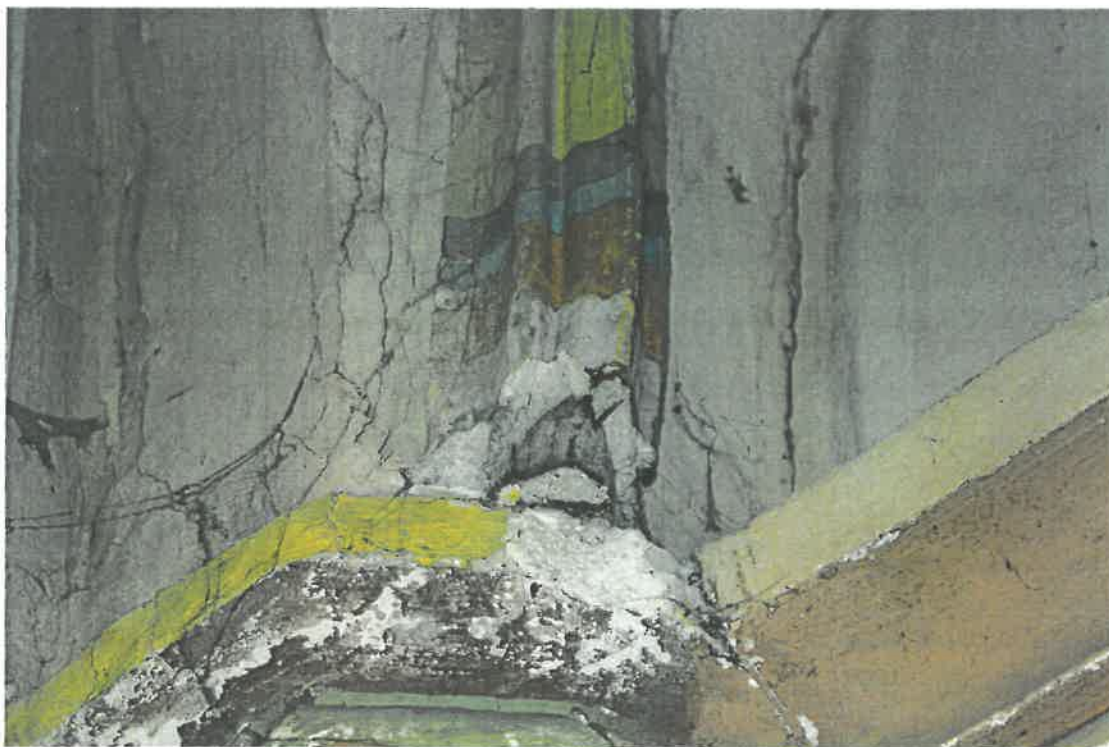
Fot. 1. Kaplica boczna południowa. Sklepienie z żebrami (fragment). Widoczne w miejscu ubytku żebra fragment drewnianego profilu wykonanego z drewna, na które położono zaprawę.

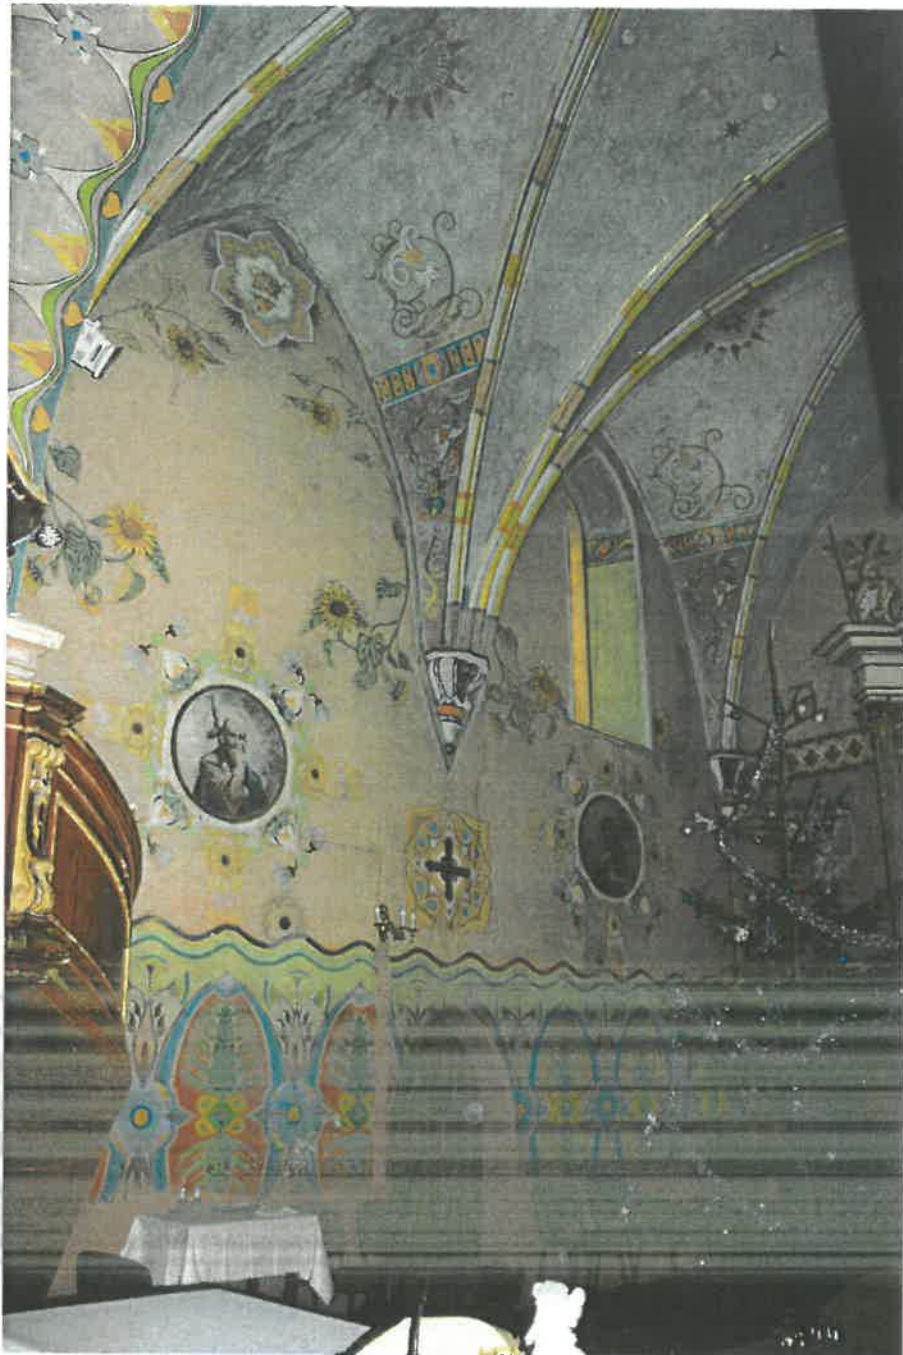
Fot. 1. Stróżyska. Kościół p.w. Wniebowzięcia NMP. Prezbiterium ściana północna i sklepienie. Widoczny obecny zły stan zachowania powierzchni polichromowanych. Przemalowania całej ściany z pozostawieniem oryginalnych popiersi Ewangelistów w tondach. 2023 r.

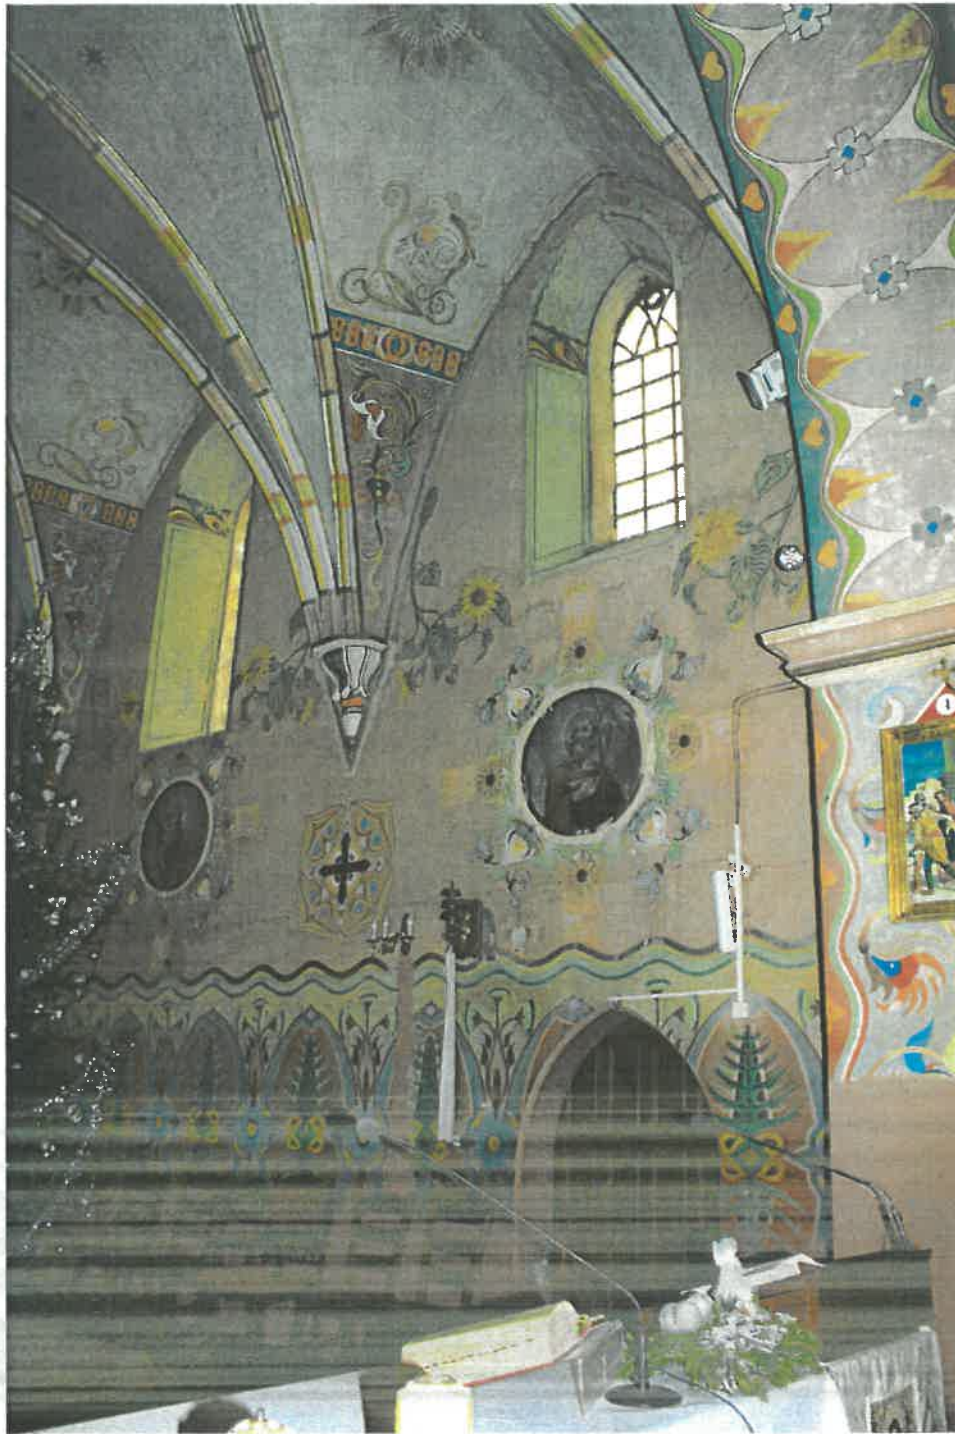
Fot. 2. Strozyska. Kościół p.w. Wniebowzięcia NMP. Prezbiterium ściana południowa i sklepienie. Widoczny obecny zły stan zachowania powierzchni polichromowanych. Przemalowania całej ściany z pozostawieniem oryginalnych popiersi Ewangelistów w tondach. 2023 r.

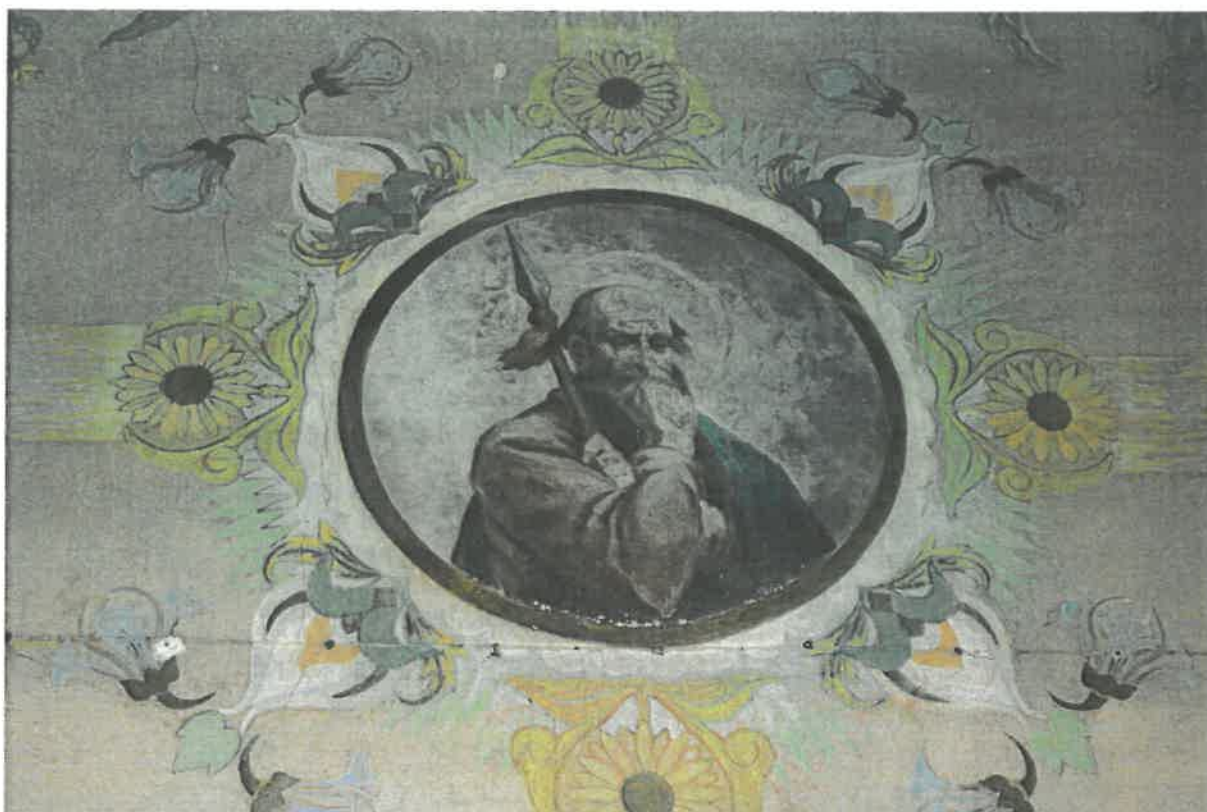
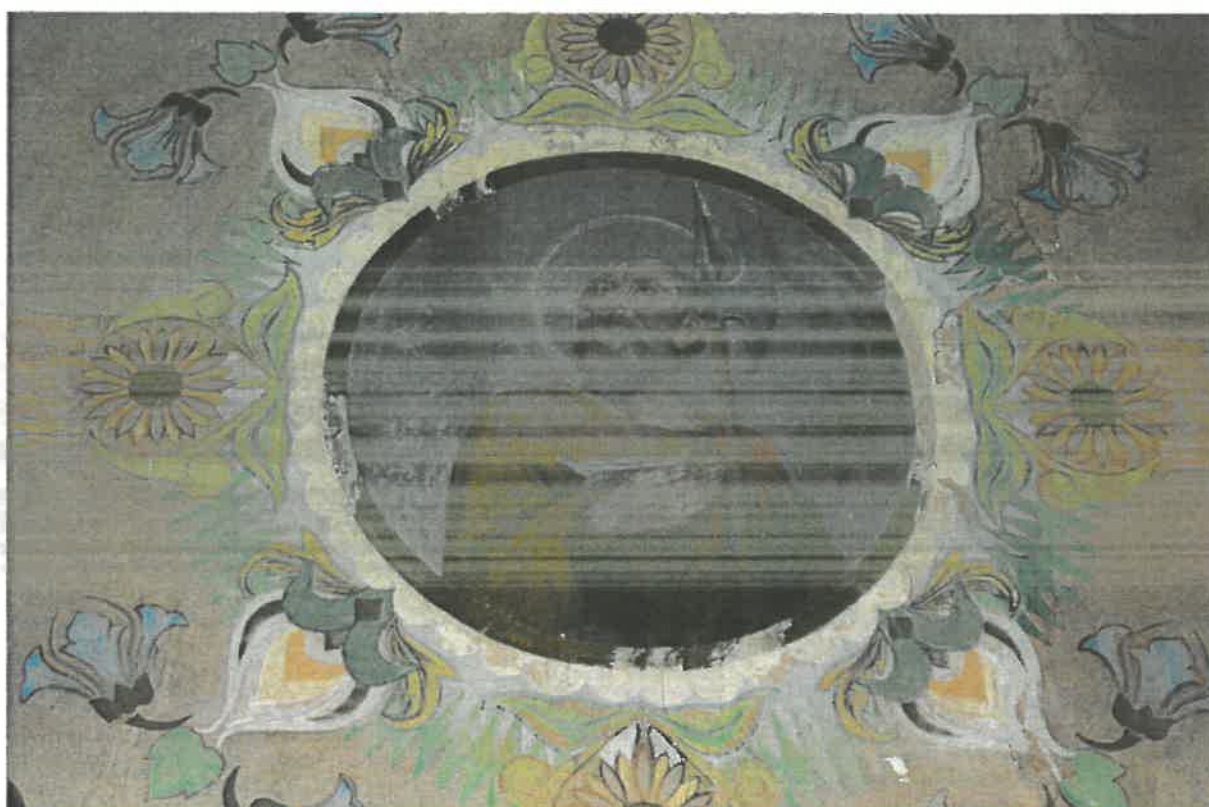
Fot. 3,4. Strożyska. Kościół p.w. Wniebowzięcia NMP. Prezbiterium ściana południowa i północna. Widoczny obecny zły stan zachowania powierzchni polichromowanych. Przemalowania całej ściany z pozostawieniem oryginalnych popiersi Ewangelistów w tondach. 2023 r.

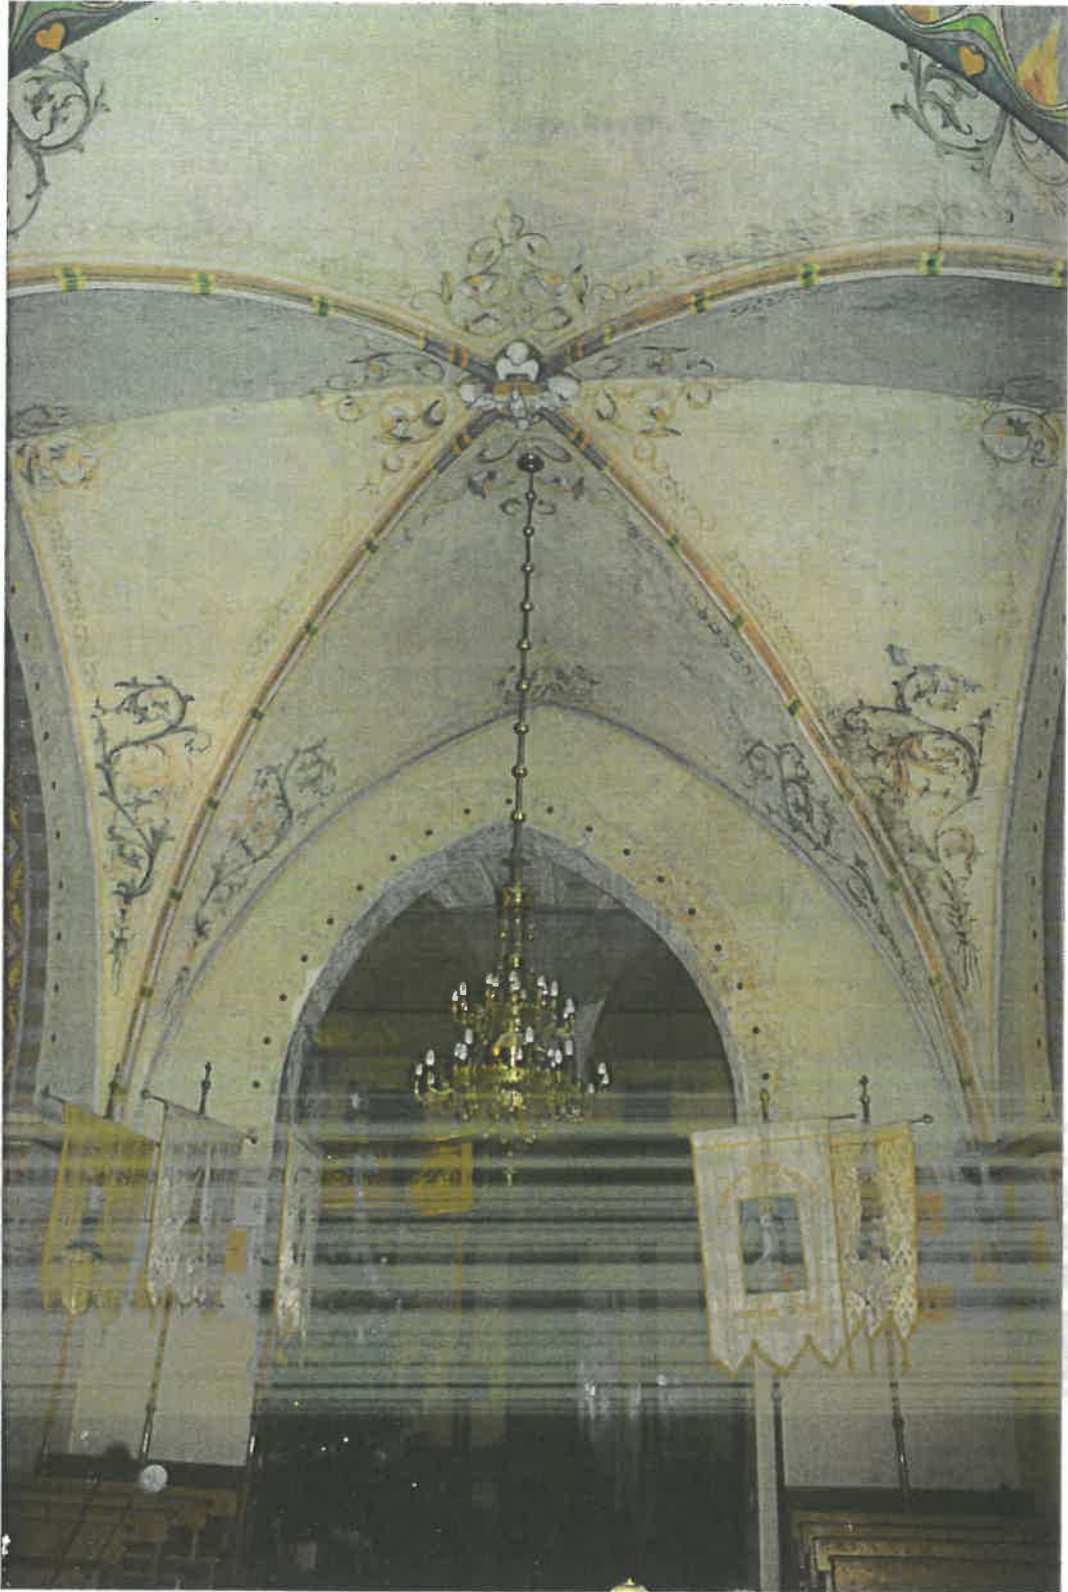
Fot. 5. Stróżyska. Kościół p.w. Wniebowzięcia NMP. Nawa i sklepienie. Widoczny obecny zły stan zachowania powierzchni polichromowanych. Widoczna oryginalna polichromia na sklepieniu. 2023 r.

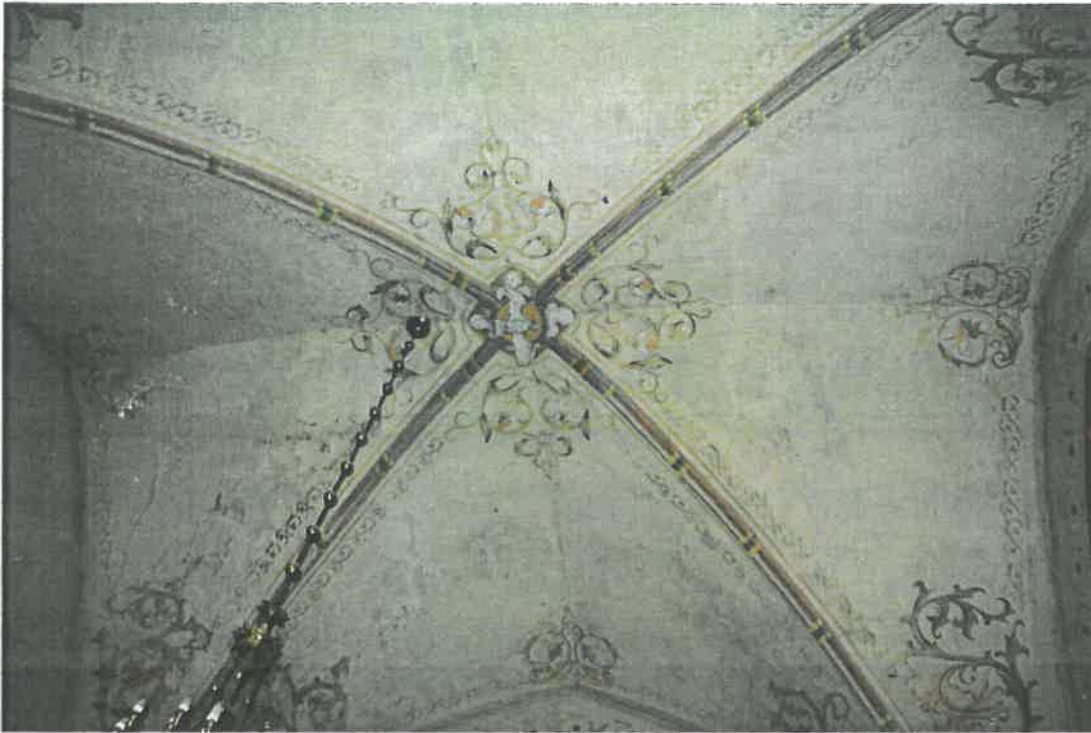
Fot. 6. Strożyska. Kościół p.w. Wniebowzięcia NMP. Sklepienie w nawie. Widoczny obecny zły stan zachowania powierzchni polichromowanych. Widoczna oryginalna polichromia na sklepieniu. 2023 r.

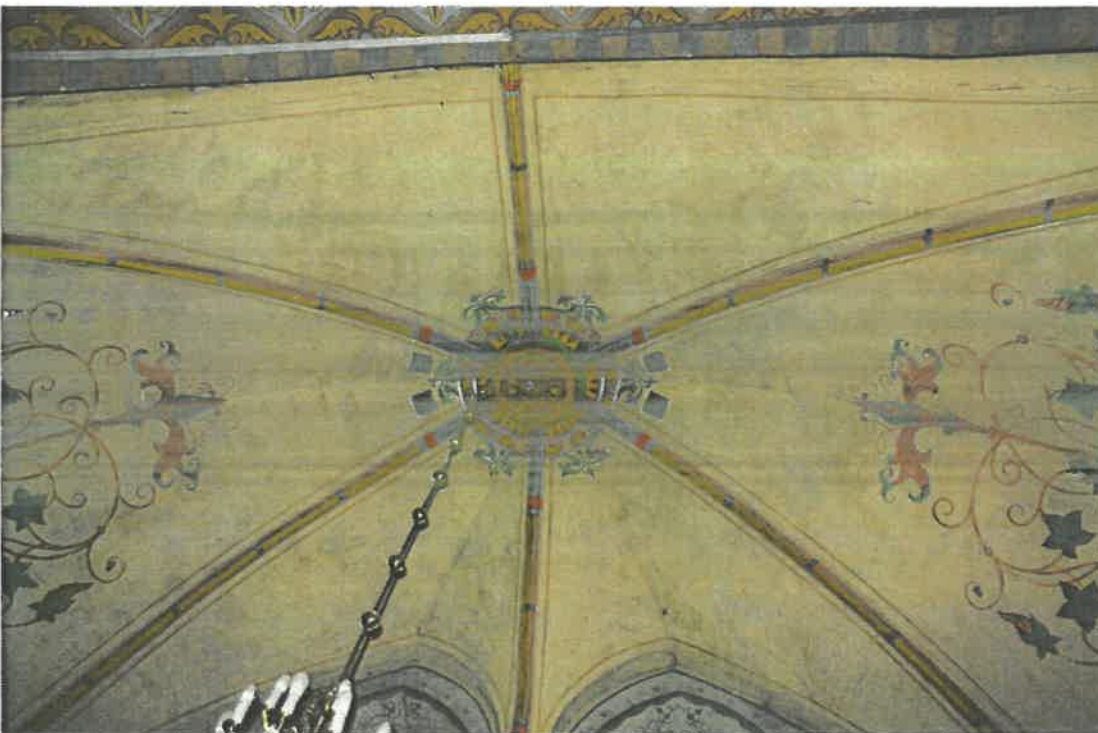
Fot. 7. Strożyska. Kościół p.w. Wniebowzięcia NMP. Sklepienie w kaplicy bocznej południowej. Widoczny obecny zły stan zachowania powierzchni polichromowanych. Widoczne przemalowania oryginalnej polichromii na sklepieniu. 2023 r.

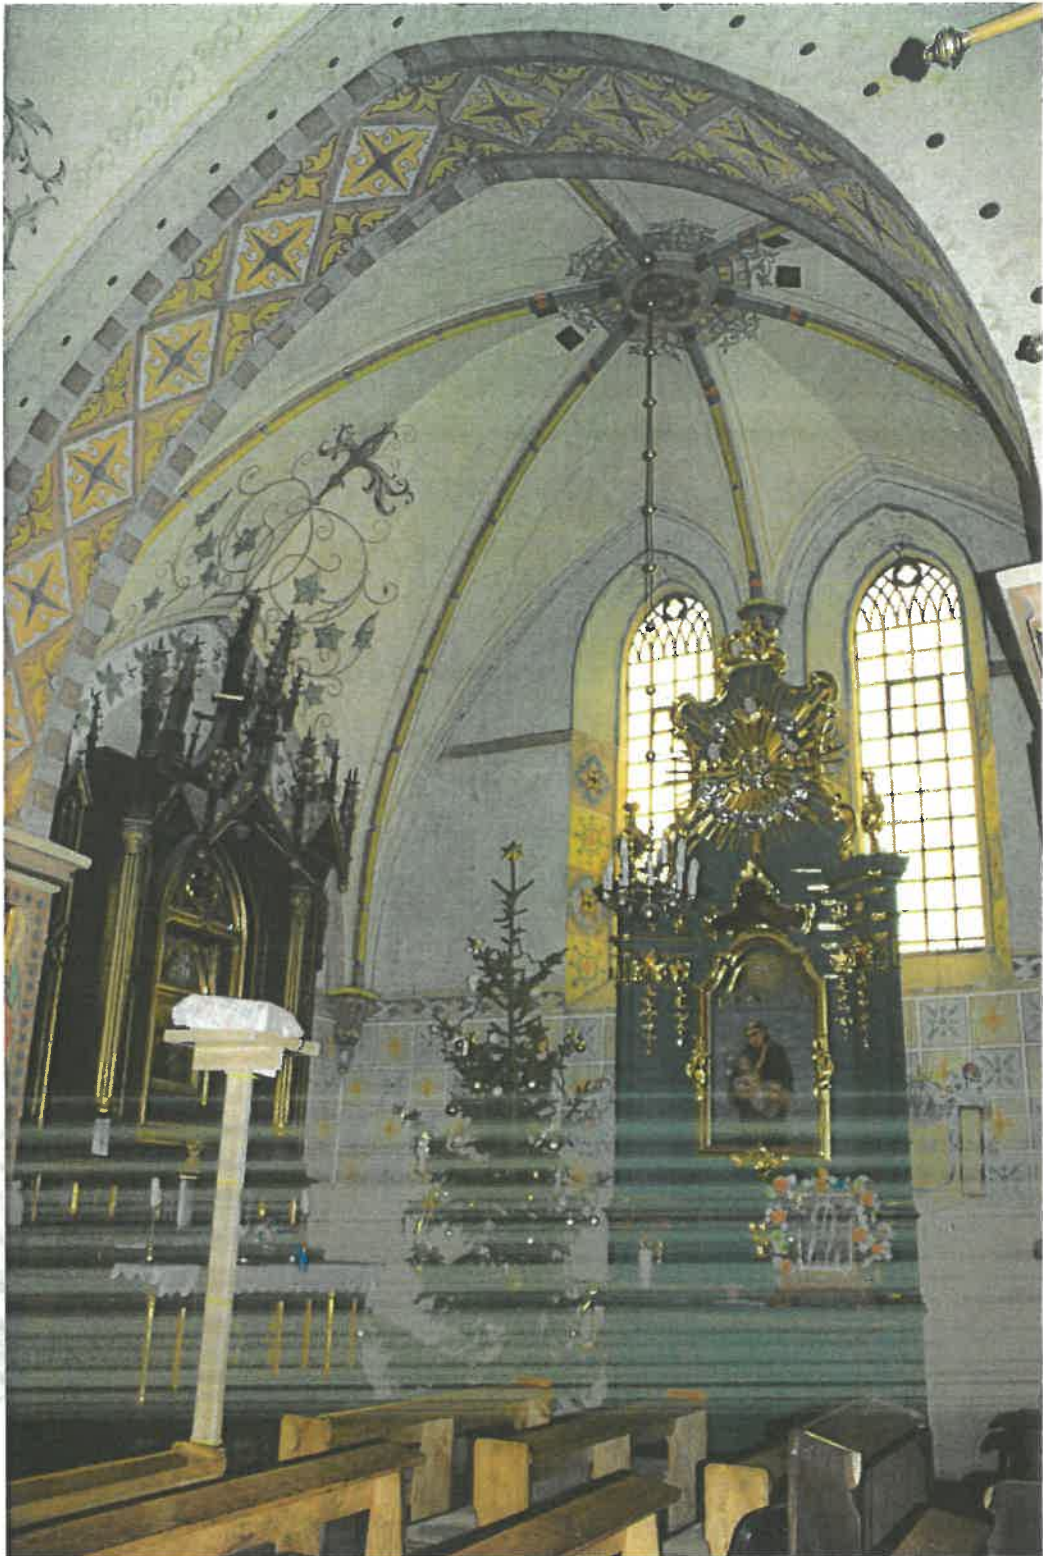
Fot. 8. Strożyska. Kościół p.w. Wniebowzięcia NMP. Kaplica boczna południowa. Widoczny obecny zły stan zachowania powierzchni polichromowanych. Widoczne przemalowania oryginalnej polichromii na ścianach i sklepieniu. 2023 r.
