PROGRAM PRAC KONSERWATORSKICH
REMONT NIEHISTORYCZNYCH WYPRAW TYNKARSKICH
I MONOCHROMATYCZNYCH WYPRAW MALARSKICH NA
ŚCIANACH I SUFICIE WE WNĘTRZU ZABYTKOWEGO KOŚCIOŁA
P.W. ŚW. KATARZYBY DZ. I M. W PIASKU WIELKIM.

KIELCE X. 2023 r.

PRACOWNIA KONSERWACJI
DZIEŁ SZTUKI

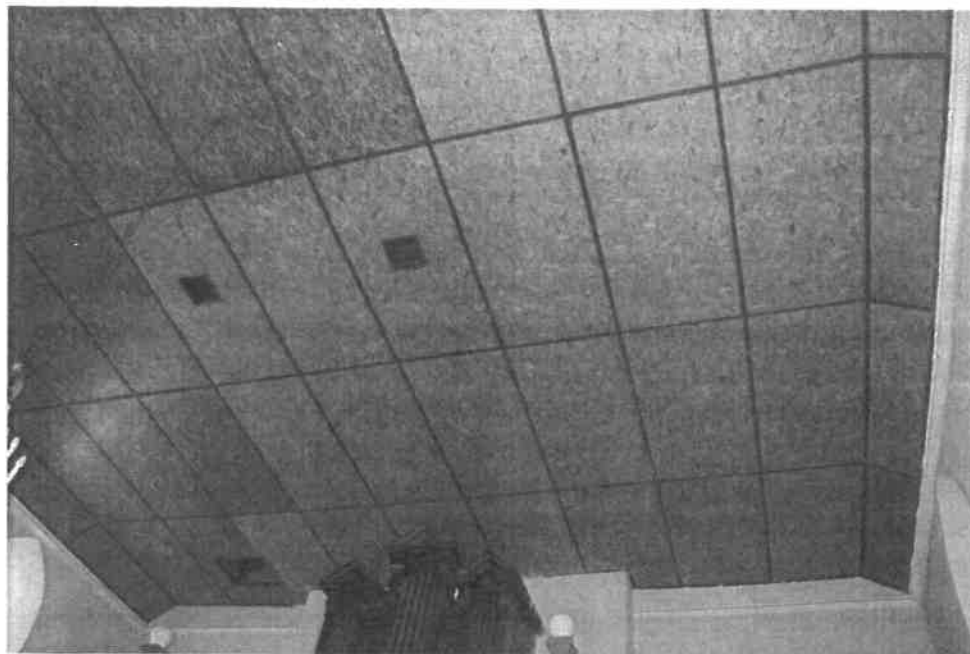
Na powierzchniach tynków występują liczne powłoki malarskie, pochodzące z różnych okresów, kiedy kościół podlegał naprawom i wielokrotnemu malowaniu. Obecnie stan zachowania niehistorycznych monochromatycznych wypraw malarskich jest zły. Kolorystyka na ścianach mocno zabrudzona, łuszcząca się. Sufit nie posiada warstwy malarskiej- wykonany z płyt drewnopodobnych. W miejscach łączeniach płyt przybite cienkie listewki tworzące podziały na nieduże prostokąty.

Fot.2. Piasek Wielki. Kościół p.w. św. Katarzyny Dz. i M.. Sufit w nawie wykonany z płyt drewnopodobnych. 2023 r.

Proponuje się ujednoczenie kolorystyczne ścian wraz z sufitem w nawie. Sufit wykonany z płyt drewnopodobnych zaleca się zagruntować i pokryć cienką warstwą imitującą zaprawę oraz pomalować. Ze względu na łączenia płyt drewnopodobnych listewkami o pewnej grubości nie można w pełni zaaranżować podziałów kompozycyjnych, które ozdobiłyby płaski sufit i pasowałyby do wnętrza. W przyszłości zaleca się przemyślenie kwestii wykonania płaskiego sufitu z możliwością pomalowania go według projektu lub co by było najkorzystniejszym rozwiązaniem dla bryły kościoła odbudowanie sklepienia palmowego i powrót do pierwotnej bryły.

7. Na suficie w nawie położenie gruntu (izolacji) oraz cienkiej nie obciążającej warstwy zaprawy.
